Jumkilsån

Översiktlig biotopkartering
med inriktning på vandrings-
hinder och potentiella lek-
områden för asp och öring.

Joel Berglund

UPPLANDSSTIFTELSEN

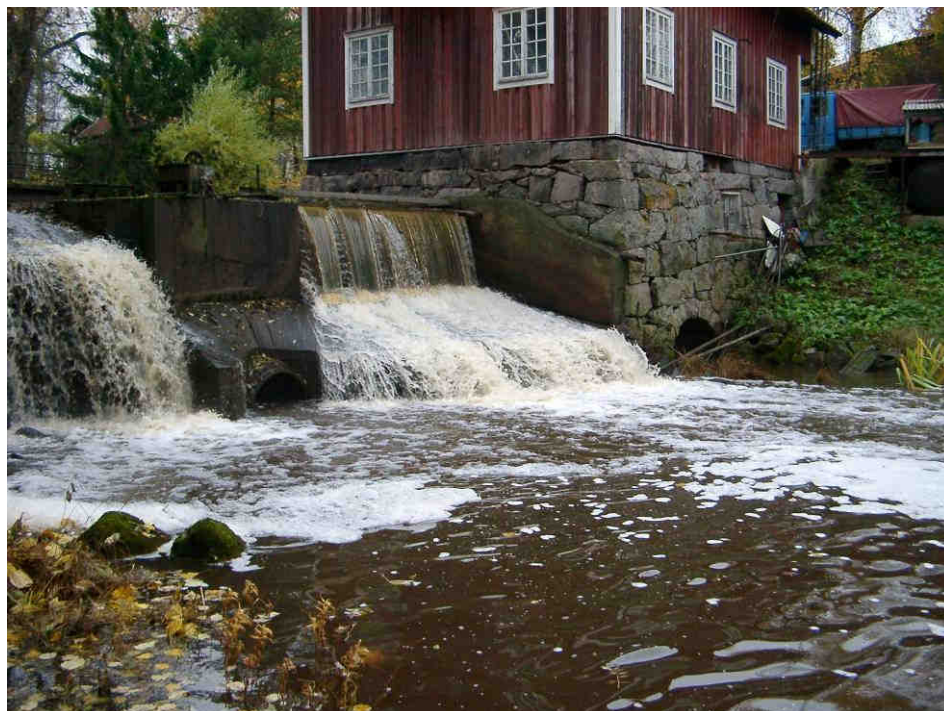
Beskrivning: Dammen är byggd i betong med ett kvarnhus i sten på norra sidan (foto 4). Det finns ett bottenutskov vilket medför att dammen kan tömmas till största del. Dammen är förstärkt med plåtar och betong, men läcker ändå på flera ställen. Just nedströms dammen finns ett eroderat område av södra stranden och risk finns för ytterligare erosion vid höga flöden.

Foto 4. Nyåkerskvarn är det första vandringshindret i Jumkilsån.

Åtgärder: Den höga fallhöjden gör att ett omlöp skulle behöva göras minst 125 m långt för att lutningen inte ska överstiga 2 %. Plats finns längs södra stranden för ett sådant omlöp, men åns ravinlika kanter innebär att man måste gräva djupt vilket kan orsaka problem. Ett omlöp blir troligen relativt kostsamt.

Någon form av trappa, t.ex. en denilränna, skulle kunna anläggas, men även en sådan behöver göras lång om andra fiskar än laxfisk ska ta sig förbi.

Den bästa lösningen skulle troligen vara en rivning av dammen. En så omfattande åtgärd ska naturligtvis göras i diskussion med dammägaren. Det sänkta vattenståndet efter en rivning kan orsaka underminering och ras längs stränderna på en lång sträcka uppströms dammen. Omedelbart efter rivningen skulle förmodligen en ökad slamtransport ske nedströms vilket skulle kunna inverka menligt på vattenlevande organismer.

En kompromiss skulle kunna vara att först ta bort samtliga träsättar (som reglerar vattennivån i dammen) för att på så vis sänka nivån i dammen med en dryg meter innan man anlägger omlöpet. På så vis bibehåller man en vattenspegel just uppströms dammen samtidigt som en betydligt kortare fiskväg kan byggas.

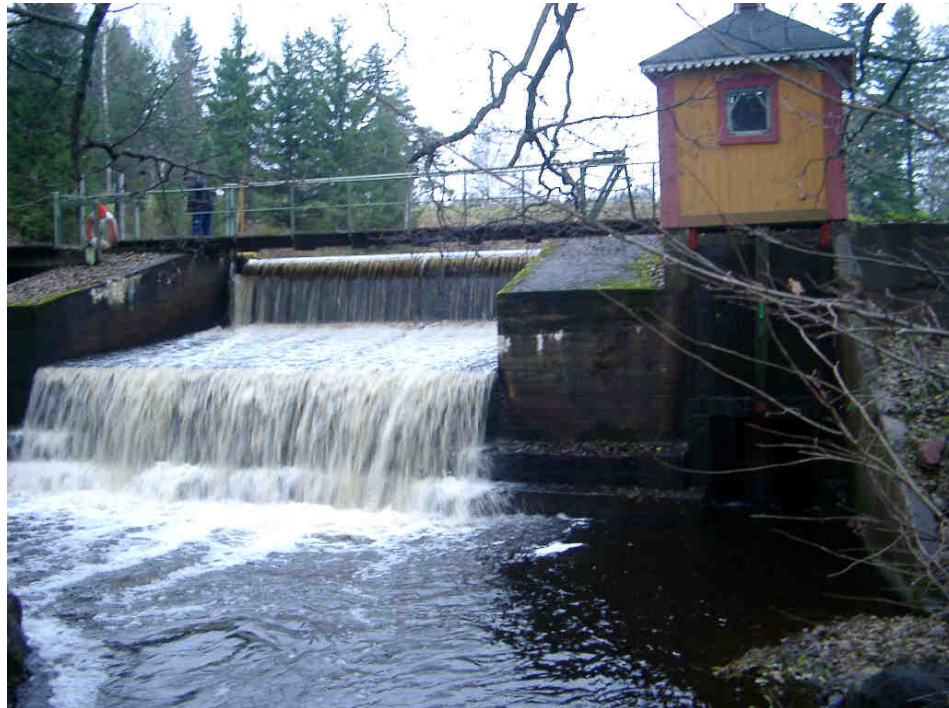
Koordinater: X 665025, Y 158770
Användning: Viss elproduktion
Fastighet: Ullbolsta 6:6
Ägare: Göran Tengelin, Ullbolsta
Fallhöjd: 3 m
Bredd: 50 m
Hinder: Ja, definitivt
Beskrivning: Dammen är en jord- och betongdamm som tidigare utnyttjades för kraftändamål vid sågverket (foto 5). Dammen reoverades med pengar från Fyrisåns vattenvårdsförbund i början av 1990-talet. Sågen är nedlagd sedan 1980-talet och dammens nuvarande funktion är för elproduktion. Generatoren sattes dit samtidigt som dammen reoverades. Ullbolsta sågdamm dämmer troligen upp mest vatten i hela systemet och ån just uppströms dammen liknar mest en långsmal sjö. Sågen som tidigare låg på platsen behandlade timmer med kemikalier som är mycket giftiga för vattenorganismer (*Länsstyrelsen i Uppsala län, 1998*). Marken på platsen är därför mycket förorenad och läckage till ån är troligt och möjligen kommer området att saneras (*Länsstyrelsen i Uppsala län, 1998*).

Foto 5. Ullbolsta sågdamm.

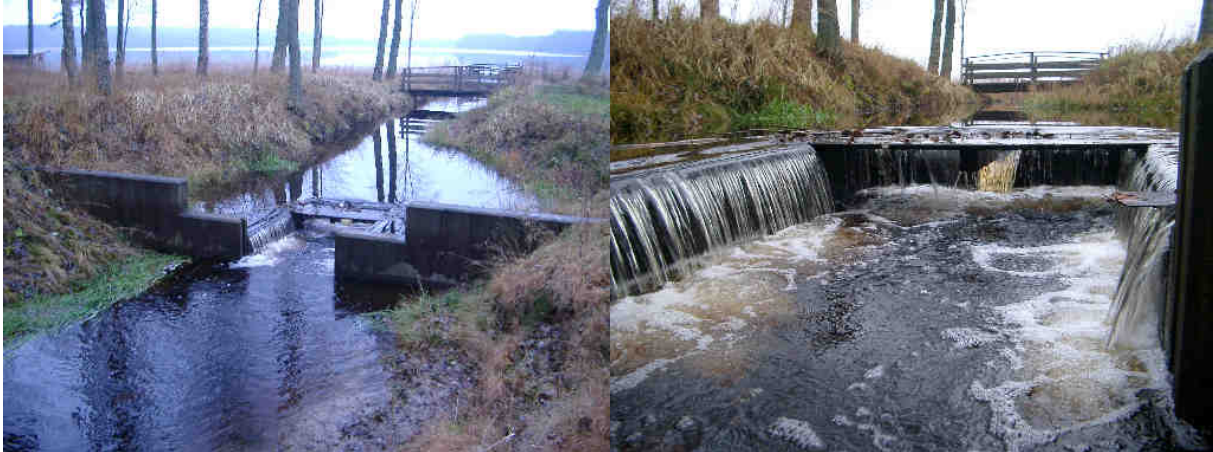
Foto 11 & 12. Damm nedströms Siggeforasjön.

Åtgärder: Det krävs inga större åtgärder för att underlätta för öring att ta sig förbi dammen. Rensar man bort några stenar som ligger just under fallet skulle underlätta för öring att ta sig upp. Träspången som nu ligger över dammen bör tas bort helt och hållet. För att mört m.fl. arter ska kunna

passera behöver fallet minskas så att fisk inte behöver hoppa för att ta sig förbi. Det bästa hade varit om man istället för en betongdamm försökt bygga en mer utdragen konstruktion av sten där man efterliknat en naturlig forsacke. Det hade förmodligen inte kostat mer än betongdammen och sett naturligt ut samtidigt som det tillåtit vandring av fisk.

För att skapa en väg förbi detta hinder kan man bygga stentrösklar nedströms som höjer vattenståndet så att fisken inte behöver hoppa. För att minimera erosionen av åtgärden bör sten läggas längs stränderna.

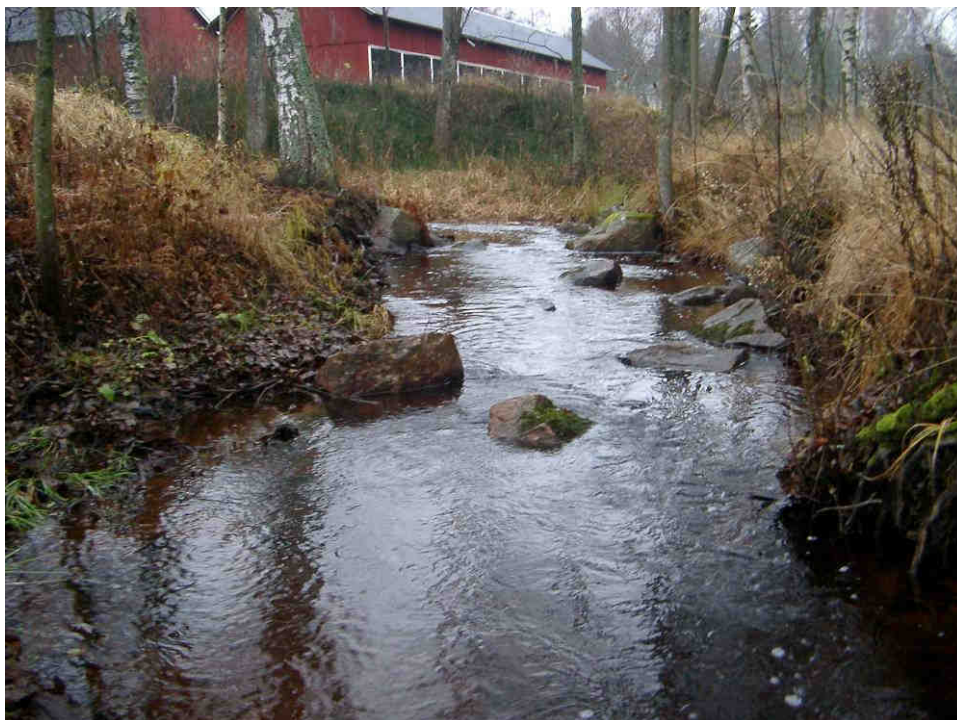
Beskrivning: Lokalen är belägen nedströms Östfora kvarn och omges av betad mark och tomtmark. Ån kantas dock av lövträd och skuggningen är god även om den skulle kunna förbättras. Ån är i medel 3 m bred och ca 25 cm djup. Vattenbiotopen är heterogen med strömmar, forsar och höljor. Botten utgörs av sten, grus och sand. Sträckan utgör en potentiellt mycket fin reproduktionslokal för både öring och asp även om vattendraget så här långt uppströms möjligen är lite väl litet för asp (foto 18). Överst på sträckan ligger en liten vägöverfart med 2 trummor (foto 2) som utgör ett partiellt vandringshinder. Uppströms trummorna finns ytterligare en 100 m lång sträcka som kan utnyttjas som leklokal, även om kvalitén inte är lika hög som nedströms trummorna.

Foto 18. Lokalen vid Östfora kvarn.

Hot: Avverkning av träden längs ån och arbeten med dammarna uppströms kan påverka lokalen negativt. Vid arbeten på dammarna uppströms kan vattnet strypas helt och totalt torka ut denna del av ån. Ån har så liten vattenföring på denna del att uttorkning kan bli problem vissa somrar.
